## 5. Visuelle Bewertung der Schnittflächen der Asphaltdeckschicht nach der Behandlung mit Epoxidharz

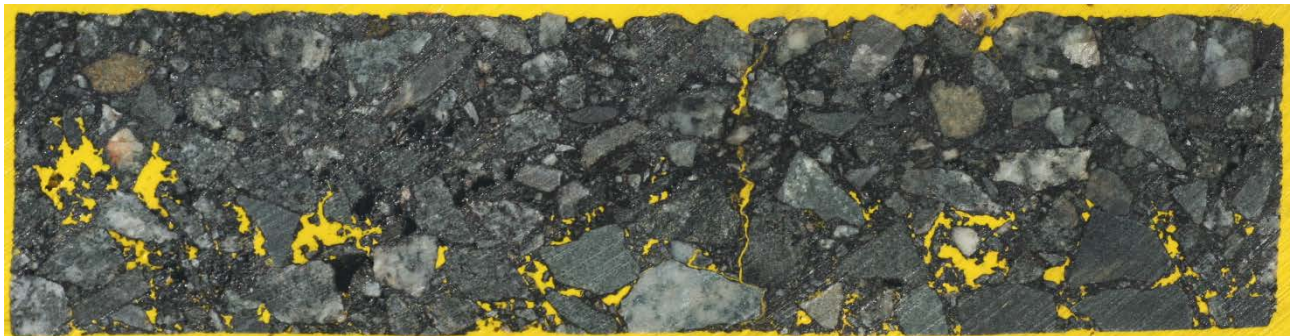
**Abb. 6:** Bohrkern 9 (BK9) Lamelle 1 (L1) Rückseite (R) – Es gibt einen Riss von oben bis unten und viele Hohlräume im unteren Teil der Asphaltdeckschicht, dessen Material sehr inhomogen ist. Es ist beim Betrachten dieses Foto nur schwer vorstellbar, dass das Mischgut aus nur einem Gestein besteht.

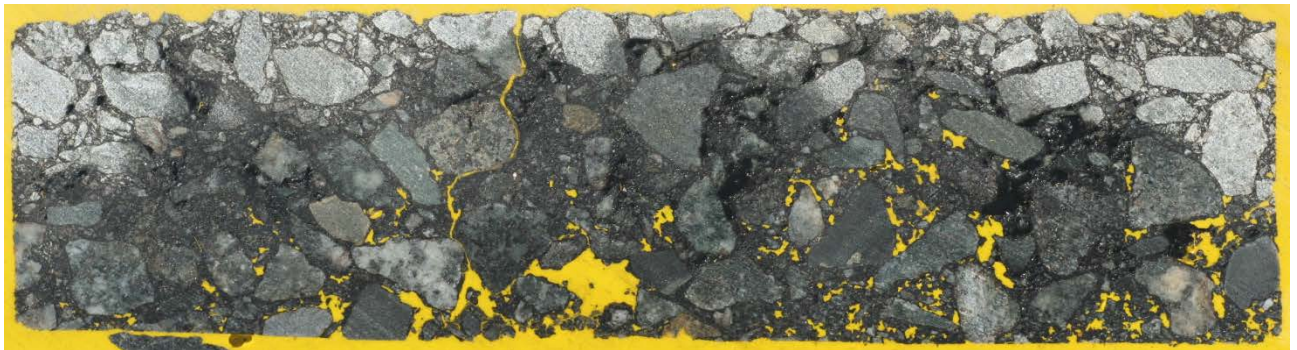
**Abb. 7:** BK9 L6 V – Der durchgehende Riss führt direkt am Gesteinskorn vorbei, läuft durch den Mörtel, wieder an einem Gesteinskorn vorbei, wieder durch den Mörtel und zwischen zwei direkt aneinander liegenden Gesteinskörner hindurch in den vorhandenen Hohlraum. Es scheint im Rissbereich keine Verklebung des Mörtels mit dem Gestein zu geben. In der Umgebung des Risses ist der Asphalt inhomogen. Der Hohlraumreichtum im rechten Teil des Fotos ist beeindruckend. Es gibt viele plattige Gesteinskörner.

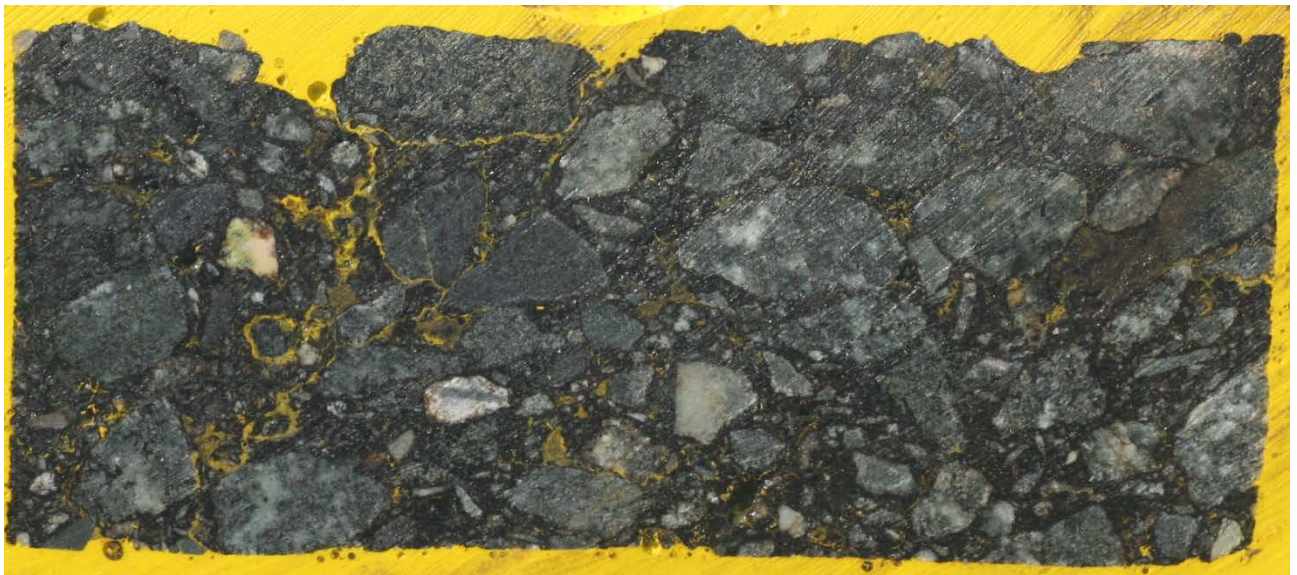
**Abb. 8:** BK14 L1 R – Im linken Teil des Bildes ist der Asphalt im Bereich des Epoxidharzes sehr inhomogen.

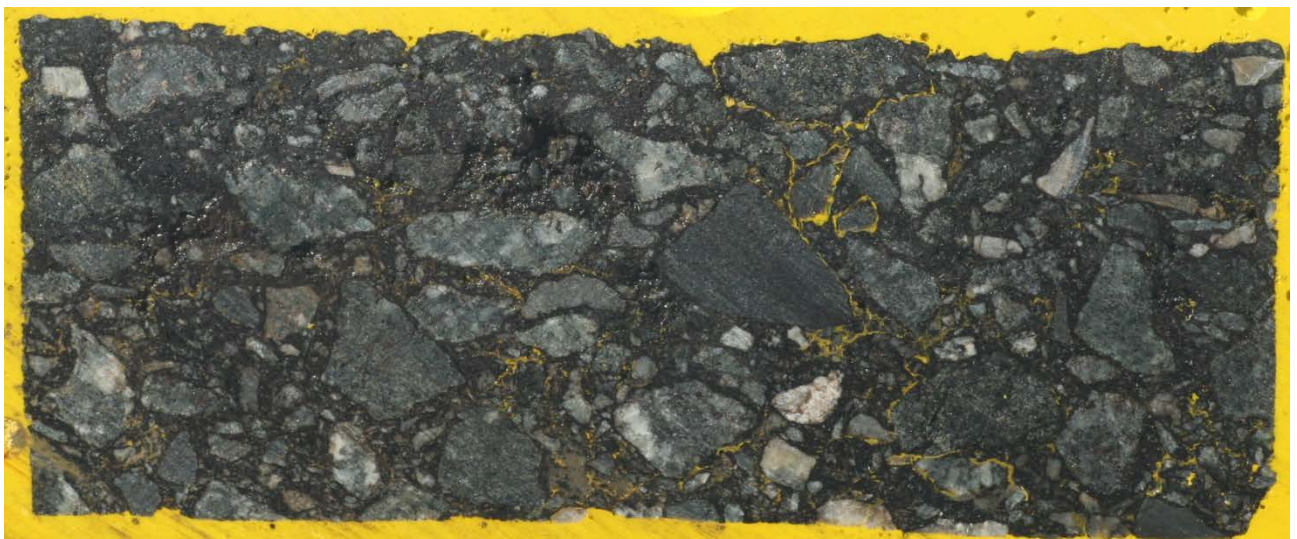
**Abb. 9:** BK14 L2 Vorderseite (V) – Hier gibt es im rechten Teil des Bildes Risse, die an großen und kleineren Gesteinskörnern entlangführt und auch vor dem Mörtel nicht Halt macht.

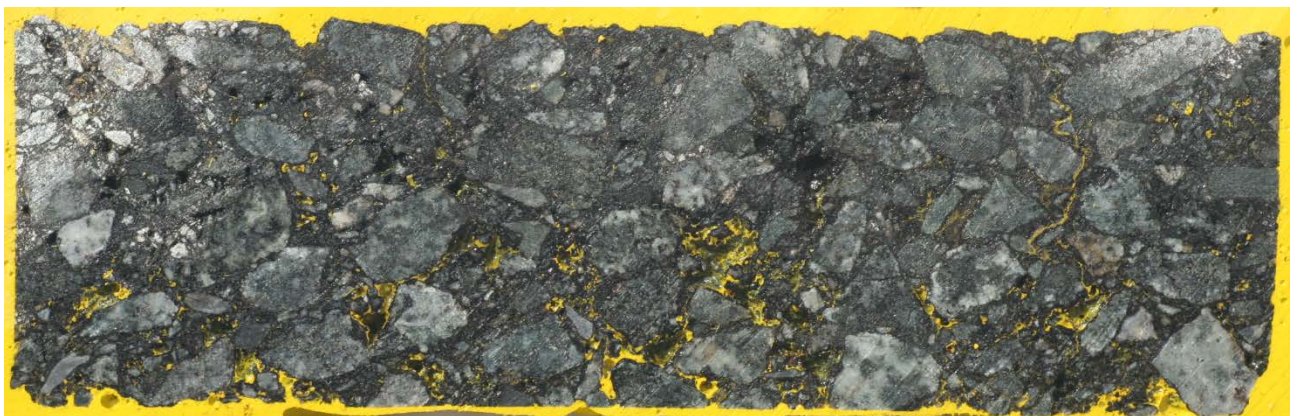
**Abb. 10:** BK14 L6 R – Im rechten Bildteil ist ein Riss, der von oben beginnt und sich nach unten verzweigt. Es gibt viele Hohlräume in den vielzähligen inhomogenen Bereichen.

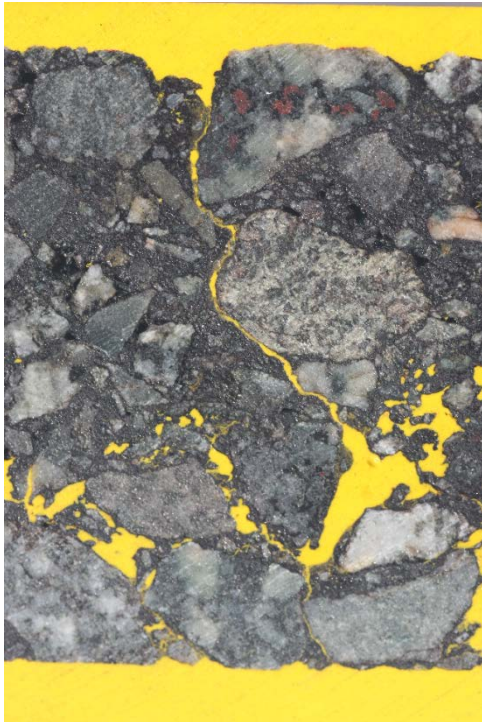
**Abb. 11:** Detail (D) BK L5 R – Der Riss zeigt, dass es keine Verklebung zwischen den einzelnen Elementen des Asphaltes gibt. Die Inhomogenität ist sehr groß und der Hohlraum im unteren Teil der Asphaltschicht ebenfalls. Ist in diesem Ausschnitt tatsächlich nur ein Gestein zu sehen?

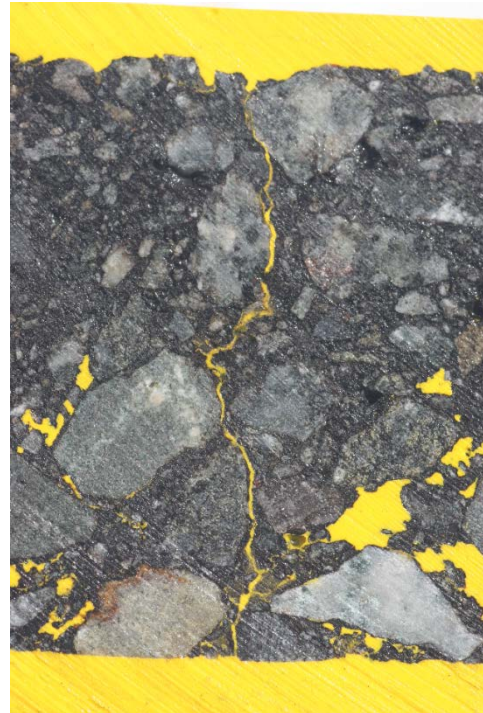
**Abb. 12:** D BK9 L5 V – Der Riss durchtrennt die einzelnen Komponenten des Asphaltes. Die Inhomogenität ist erheblich, der Hohlraum im unteren Teil ebenfalls.

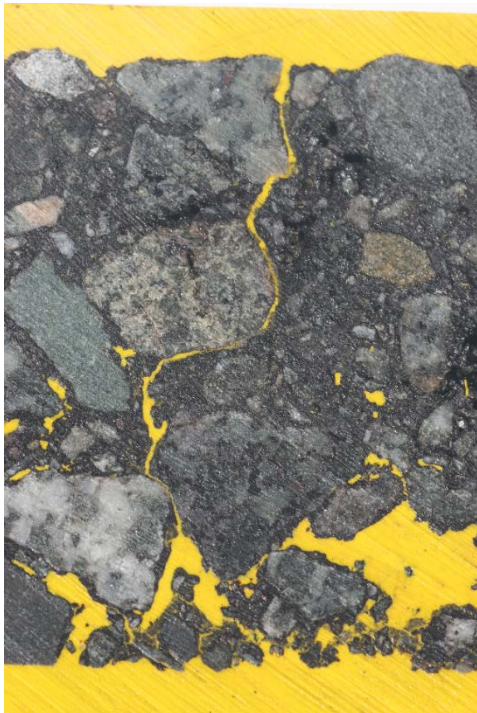
**Abb. 13:** D BK9 L6 V – Der Riss durchtrennt alle Elemente des Asphaltes. Der Hohlraumgehalt im unteren Teil des Asphaltes ist groß. Die Inhomogenität erheblich.

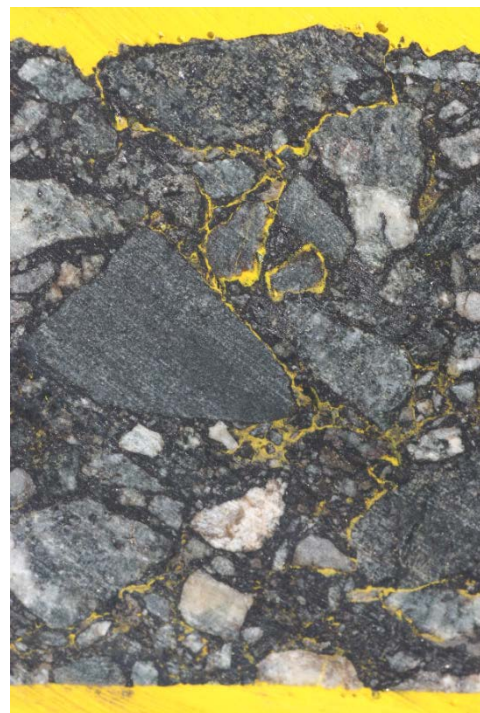
**Abb. 14:** BK14 L2 V – Es gibt viele feine Risse, deren Ursprung oben liegt, aber auch im mittleren Bereich des Bildes ist die inhomogene Gesteinsmatrix durchgerissen.
