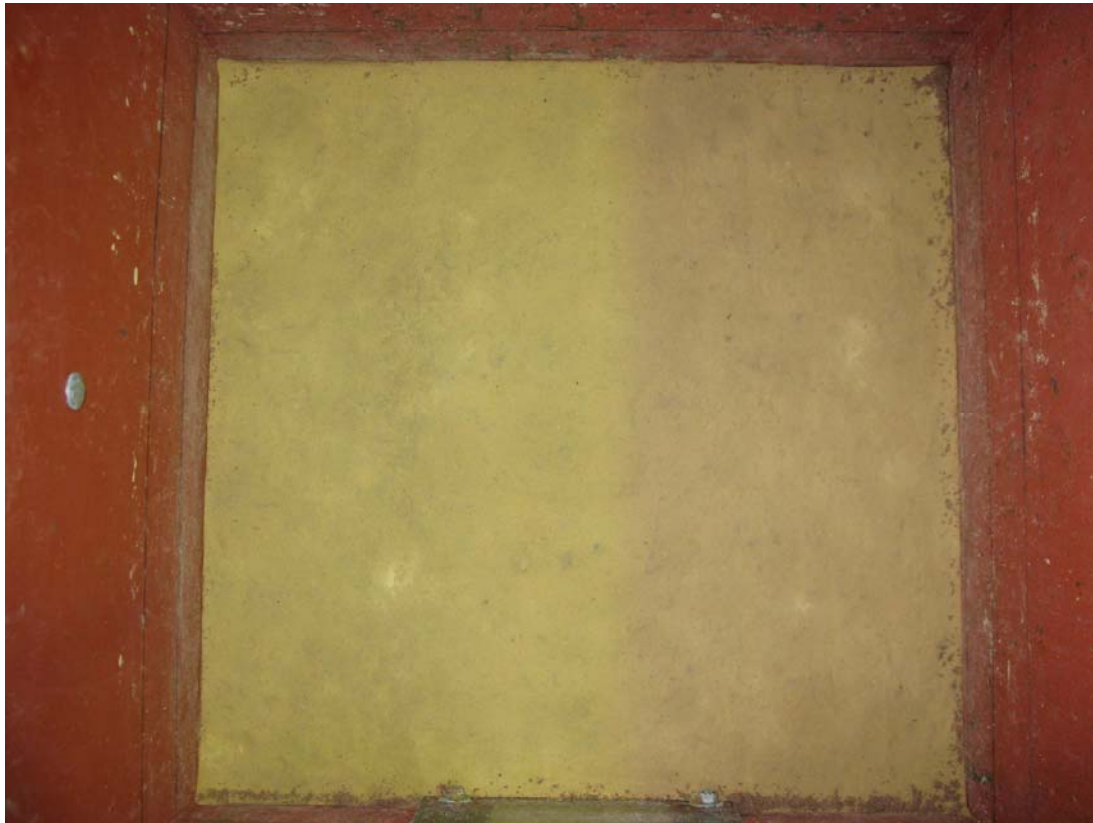
**Abb. 8:** Trennschicht (Oberfläche des Löss) des Versuchs d (Geogitter mit Vliesstoff mit Vibration) nach dem Ausbau des Geogitters mit Vliesstoff

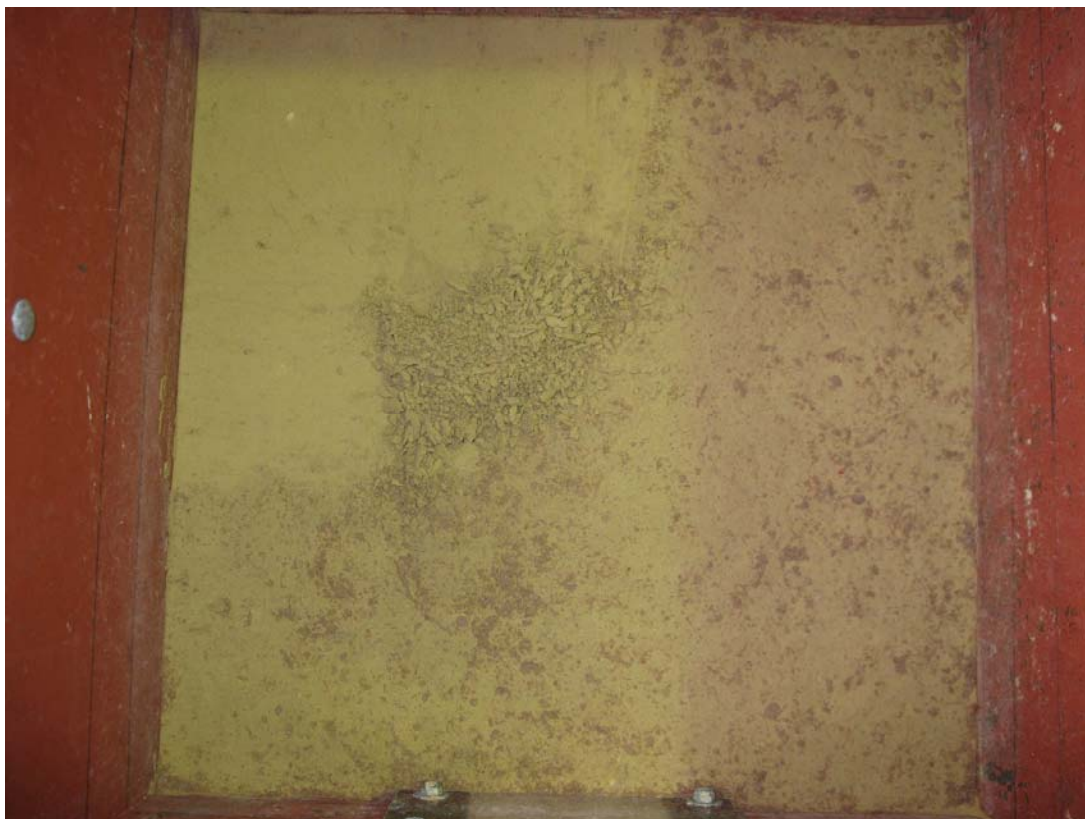
**Abb. 9:** Trennschicht des Versuchs 3 während des Ausbaus
